**SIRAGRUNNEN VINDPARK, TILLEGG TIL KONSEKVENsutREDNING;  
KULTURMINNER UNDER VANN.**

Utredning vedrørende forlis, forlisfrekvens og forventede kulturminner på Siragrunnen.

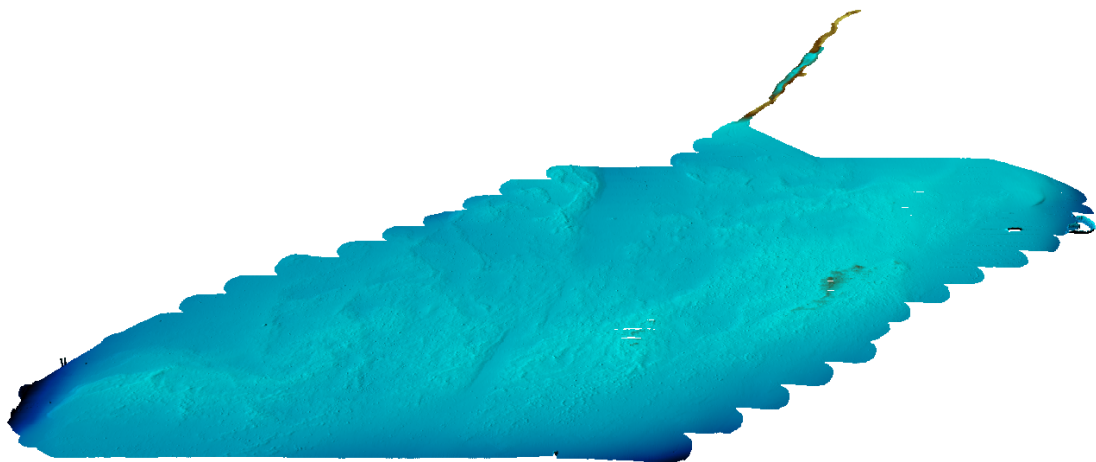
Under: Siragrunnen i skrårelieff.: Halvor Mohn/Sjøservice

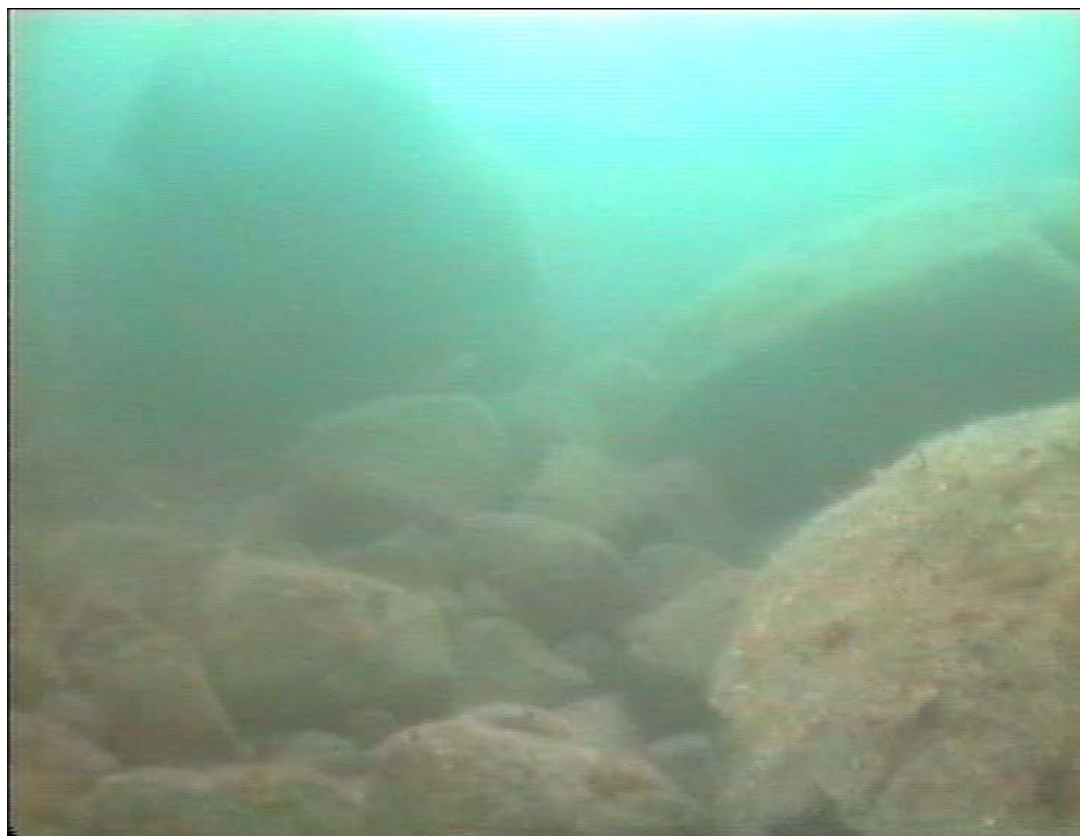
Fig. 5. Stillbilde fra video 1. Morene med storstein. Illustrasjon: Mohn/Sjøservice.

Moreneryggene later til delvis å være esker-rygger, eller rullesteinsåser, som de også kalles. Disse genereres i smeltevannstunneler under isen, der sand, stein og grus akkumuleres. Figur 5 viser et slikt område, med lite finsedimenter på overflaten. Posisjon: Se posisjon for video 1, i figur 4.

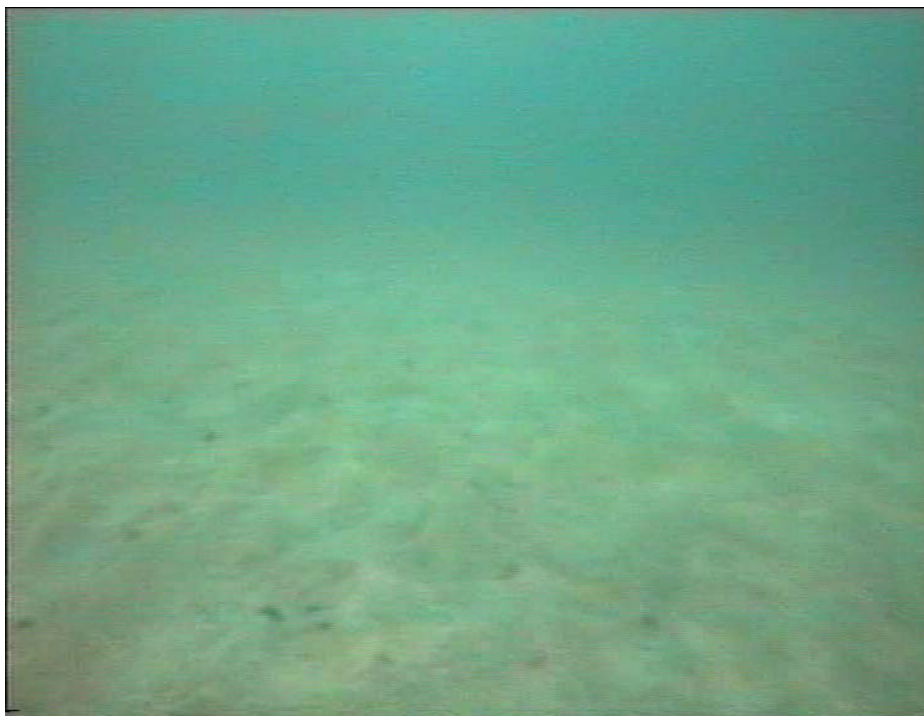
*Fig.6. Utsnitt av video fra pos. 3. (se fig. 4.) Område med finkornede sedimenter, grus og sand. Bølgemønstrene i sedimentene viser at det foregår strømgenerert massetransport på bunnen. Dette kan dreie seg om både sesongmessige transporter, og transport generert av uvær og strømsetninger. Illustrasjon: Mohn/Sjøservice.*

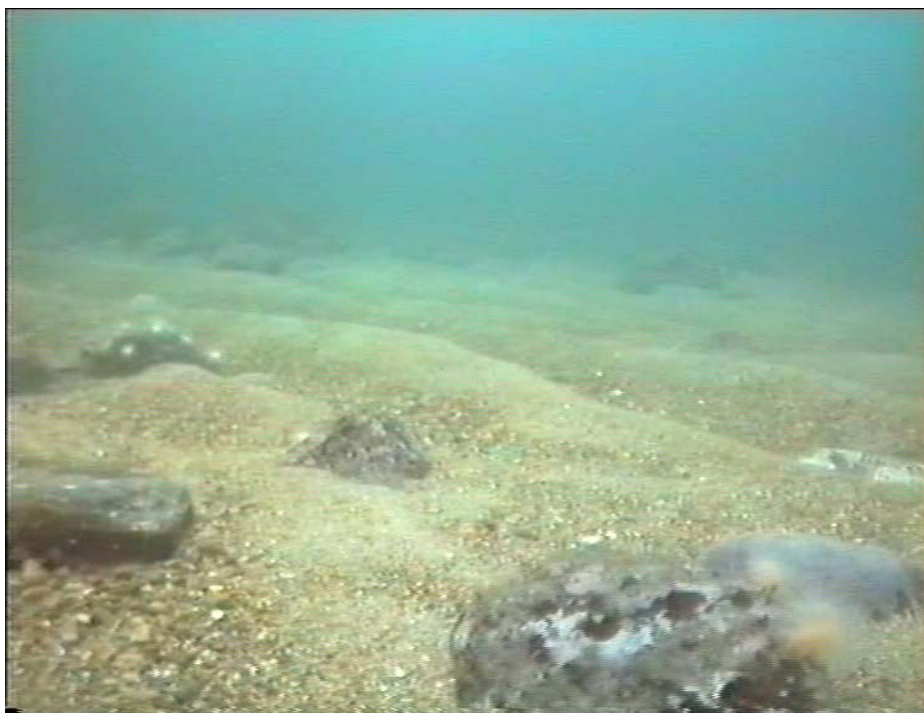
*Fig. 7. Område med større morenestein, sammen med strømgenererte rygger med sand og grus i bevegelse. Massetransportene vil generelt ha en retning; men det forekommer også sesongmessig transport frem og tilbake over et område; særlig i forbindelse med strender. Illustrasjon: Mohn/Sjøservice.*

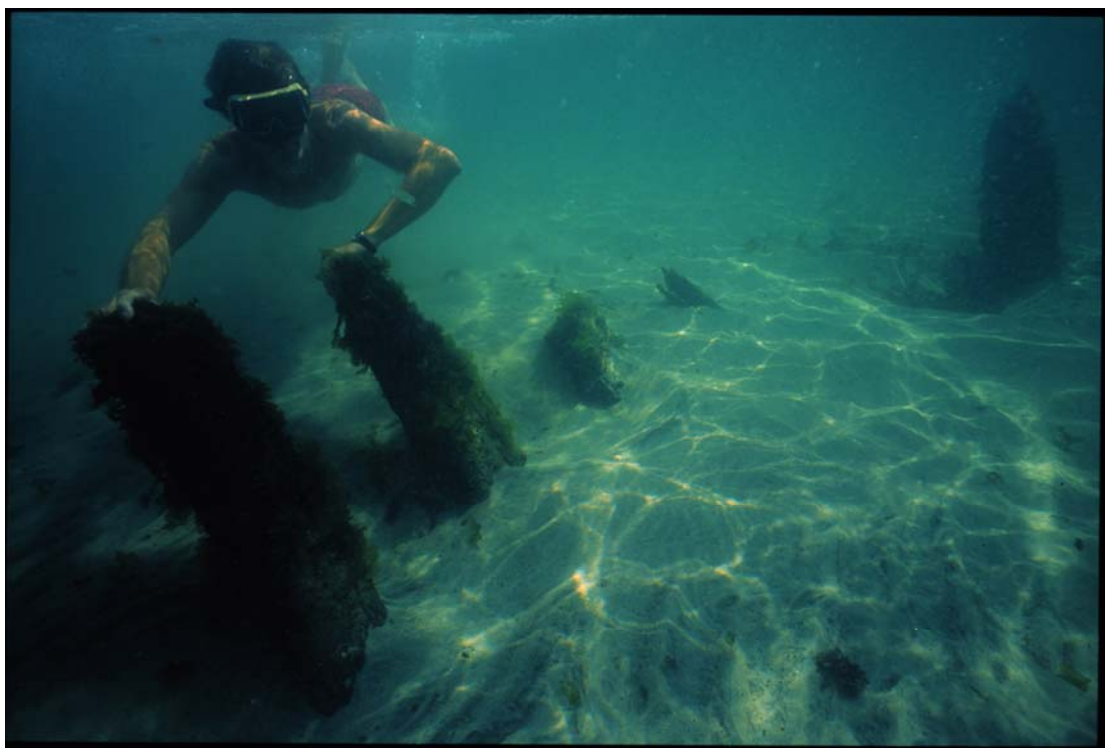
*Fig. 8. Spanter og stavn av ukjent fartøy, Kviljø, Lista. Et år seinere var hele lokaliteten tildekket med to meter sedimenter; og dermed ikke synlig. Foto: Dag Nævestad*

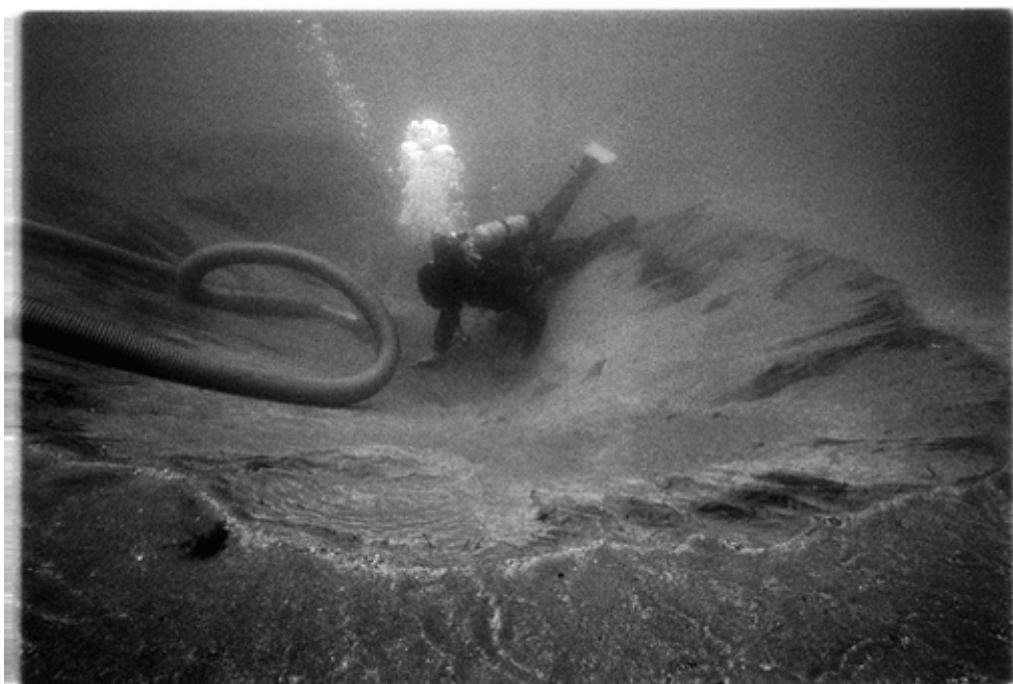
*Fig. 9. Større skipskonstruksjoner avdekkes 1,5m nede under sjøbunnen i Husebybukta på Lista.  
Foto: Dag Nævestad*

Som nevnt vil erosjons- og deponiforholdene på Siragrunnen variere, avhengig av last, sedimentsituasjon på stedet, overdekningsgrad etc. De arbeider som er gjennomført i forbindelse med registreringer på Lista, har påvist større skipskonstruksjoner opptil 1,5 til 2m under bunnen.

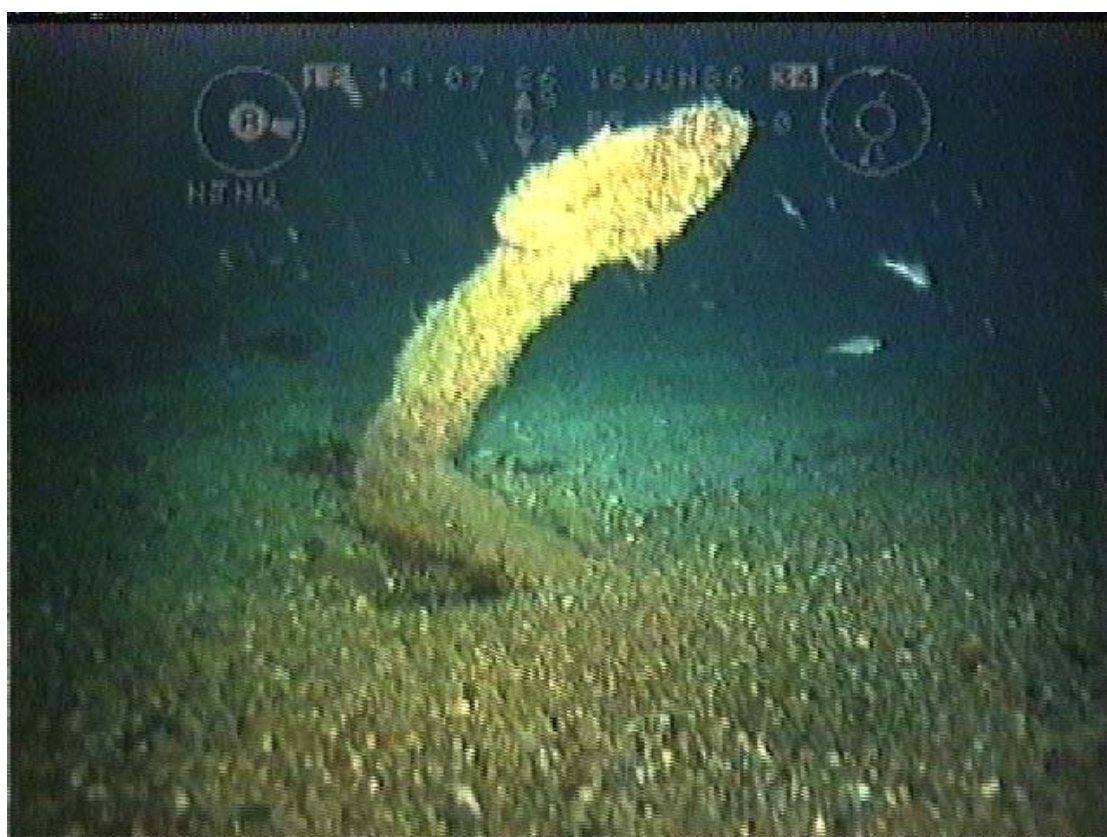
*Fig. 10. Ankerkloa fra et forlist fartøy stikker opp av sjøbunnen på 50m dyp ved Hidra, rett øst av Siragrunnen.  
Foto: Dag Nævestad*
